Elringklinger

PJ n°C : ATEX et Contrôles

Chamborêt (87)

- 1_ATEX_DRPE_Zone Dissolution
- 2_Programme_vérifications_périodiques
- 3_Rapport_vérification_desenfumage_05102021
- 4_Rapport_vérification_RIA-18062021

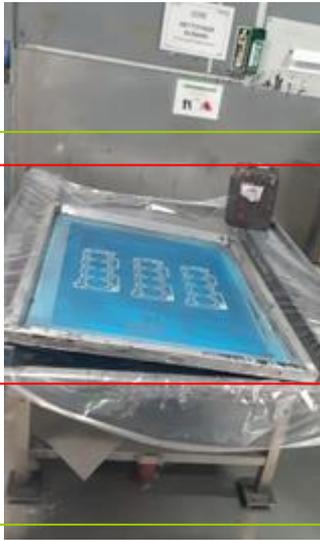
○ **zone de nettoyage écran :**

La zone est composé d'une table et contenant de solvant pour le nettoyage des écrans.

Zone 1 : tout point implanté à 0.5 mètre de l'écran lors du nettoyage.

Zone 2 : tout point implanté à 0.5 mètre de la zone 1.

L'opération de nettoyage consiste à enlever la plus grosse partie de dissolution encore présente sur les écrans avant de nettoyer manuellement l'écran

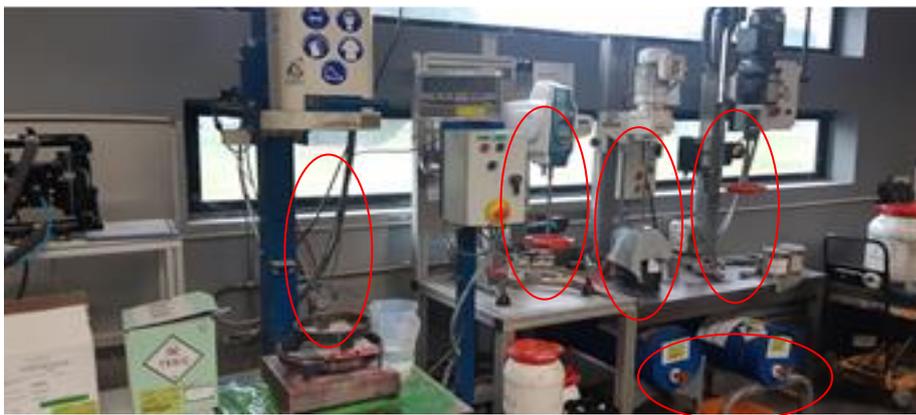
○ **dosage et préparation des solutions SD et EK**

Le contenant utilisé est posé sur la bascule. Le remplissage s'effectue à l'aide de tuyaux souple (un par produit). La bascule permet de mettre la quantité nécessaire.

Zone 1 : tout point implanté à 0.5 mètre de l'ouverture du récipient.

Zone 2 : tout la zone de dosage et préparation .

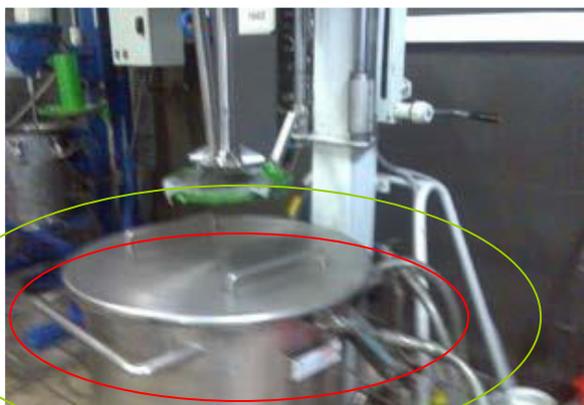
mélangeur 1662 :

Le mélangeur se compose d'arbre équipé d'une turbine l'ensemble est entraîné par un moteur électrique placé en partie haute de l'équipement. Une cuve en inox accueille le mélange.

Zone 1 : tout point implanté à 0.5 mètre de l'ouverture du récipient.

Zone 2 : tout point implanté à 0.5 mètre de la zone 1.

Cette installation sert à la réalisation de préparation pour les clients. Lorsque le mélange est prêt, il est stocké dans le local de liquides inflammables.

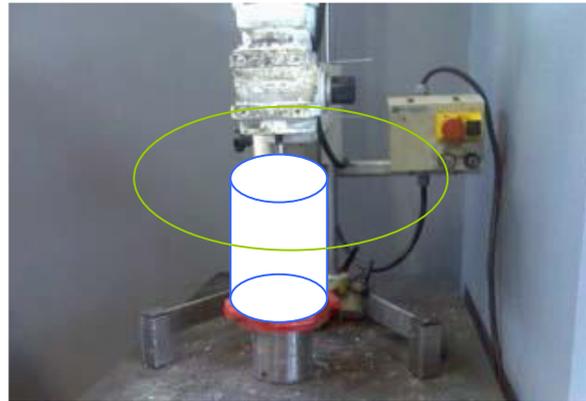
○ **malaxeur pour accélérateur :**

Chaque malaxeur comporte un motoréducteur et une turbine au bout d'un arbre. La préparation est placée dans un contenant refermé par un couvercle.

Zone 0 : volume interne du récipient.

Zone 2 : tout point implanté à 0.5 de l'ouverture du récipient.

Les accélérateurs sont réalisés à partir des produits solides (poudres) VC 20 ou VC 40 et un solvant (AIO ou MIBK ou Cyclohexanone). Les produits sont placés dans un contenant puis mélangés à l'aide du malaxeur.

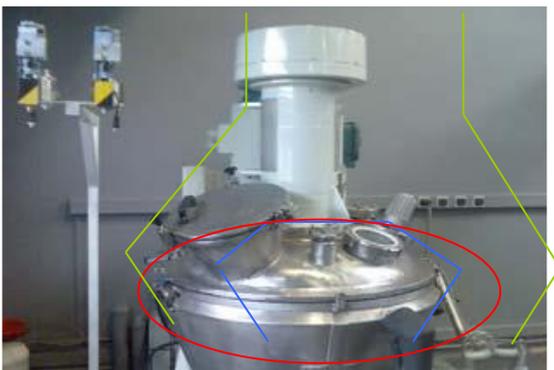
○ **mélangeur Battagion :**

mélangeur est fermé hermétiquement. Il se compose d'une cuve avec un agitateur. Actuellement le remplissage s'effectue manuellement, dans un avenir proche l'alimentation se fera automatiquement.

Zone 0 : volume interne du mélangeur Battagion et de la cuve.

Zone 1 : tout point implanté à 0.5 mètre de l'ouverture de la cuve lors du remplissage et à 1 mètre de l'ouverture de la cuve

Zone 2 : tout point implanté à 0.5 mètre de l'ouverture de la cuve de stockage ainsi que des brides, flexibles et tout autres équipements.

La gomme est versée dans la cuve, puis progressivement, on ajoute le solvant. L'ensemble est mélangé pendant 14 heures pour obtenir la dissolution. Le solvant est stocké à proximité dans une cuve inox avec couvercle. La gomme sous forme de granulés n'est pas stockée.

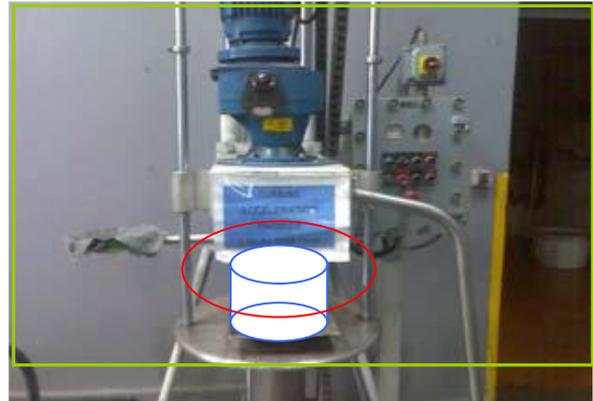
○ **mélangeur 1580 :**

Le mélangeur se compose d'un moteur électrique, avec un réducteur et un arbre. L'ensemble est mobile verticalement.

Zone 0 : volume interne du contenant.

Zone 1 : tout point implanté à 0.5 mètre de l'ouverture du contenant pendant la phase de mélange.

Zone 2 : totalité du local en cas de dysfonctionnement de la machine

Cette installation permet la préparation du produit fini qui sera utilisé dans les lignes de sérigraphie.

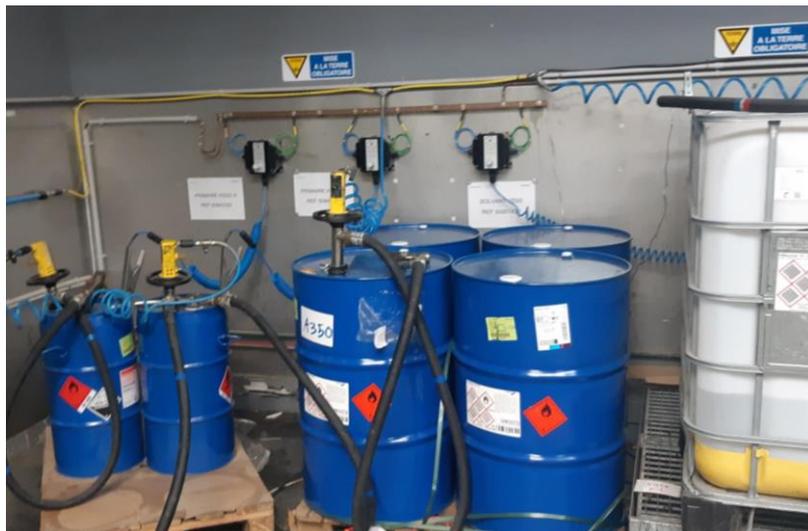
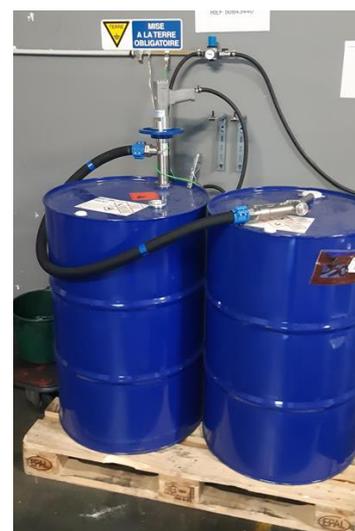
○ **Transvasement de solvants par des pompes pneumatique :**

les transvasements des produits chimique se font à l'aide de pompe pneumatique et pistolet en sortie

Zone 0 : volume interne des contenants.

Zone 1 : tout point implanté à 0.5 mètre de l'ouverture du contenant ou en sortie du pistolet

Zone 2 : totalité du local en cas de déversement du produit

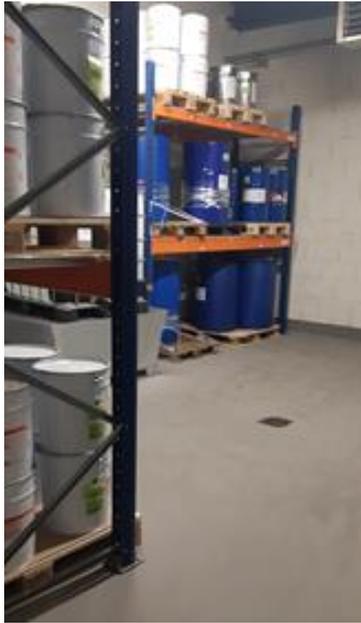
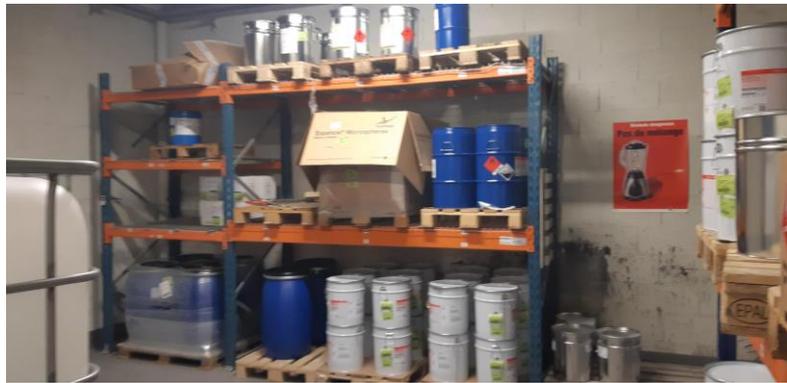
○ Zone de stockage des produits chimiques

Ce local permet de stocker les futs de solvants et préparations chimiques dès la réception et après un contrôle réception.

Les futs et bidons sont fermés et il n y a aucune opération de transvasement dans ce local

Zone 2 : totalité du local en cas de déversement du produit
