Photomontage 30. Depuis les abords du Calvaire de Saint Michel à Laurière

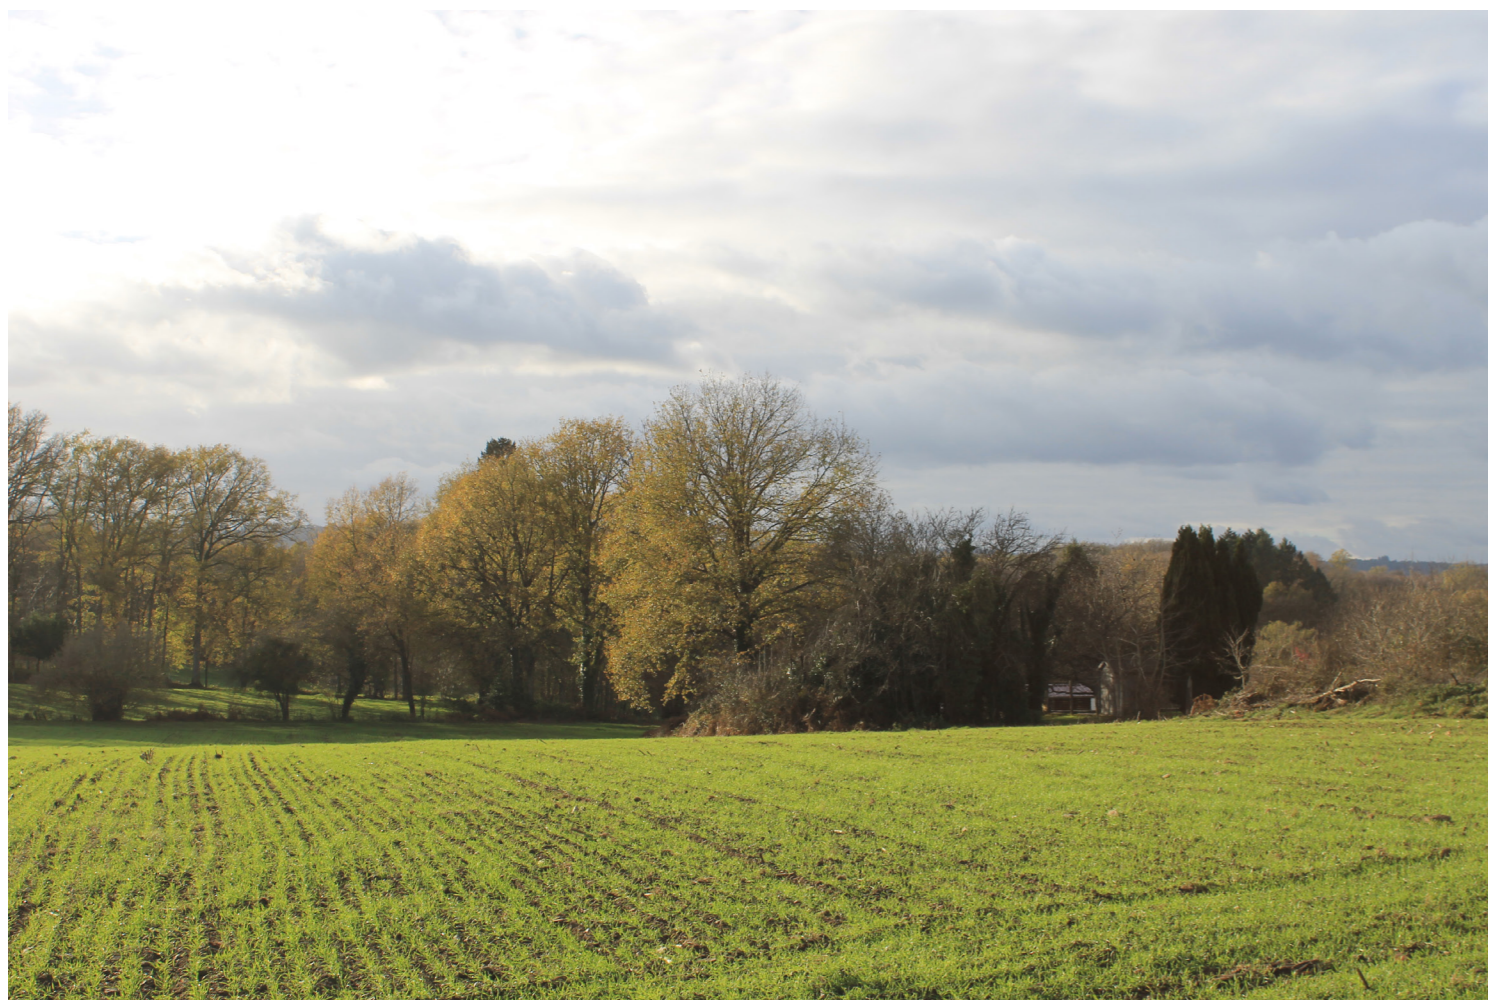
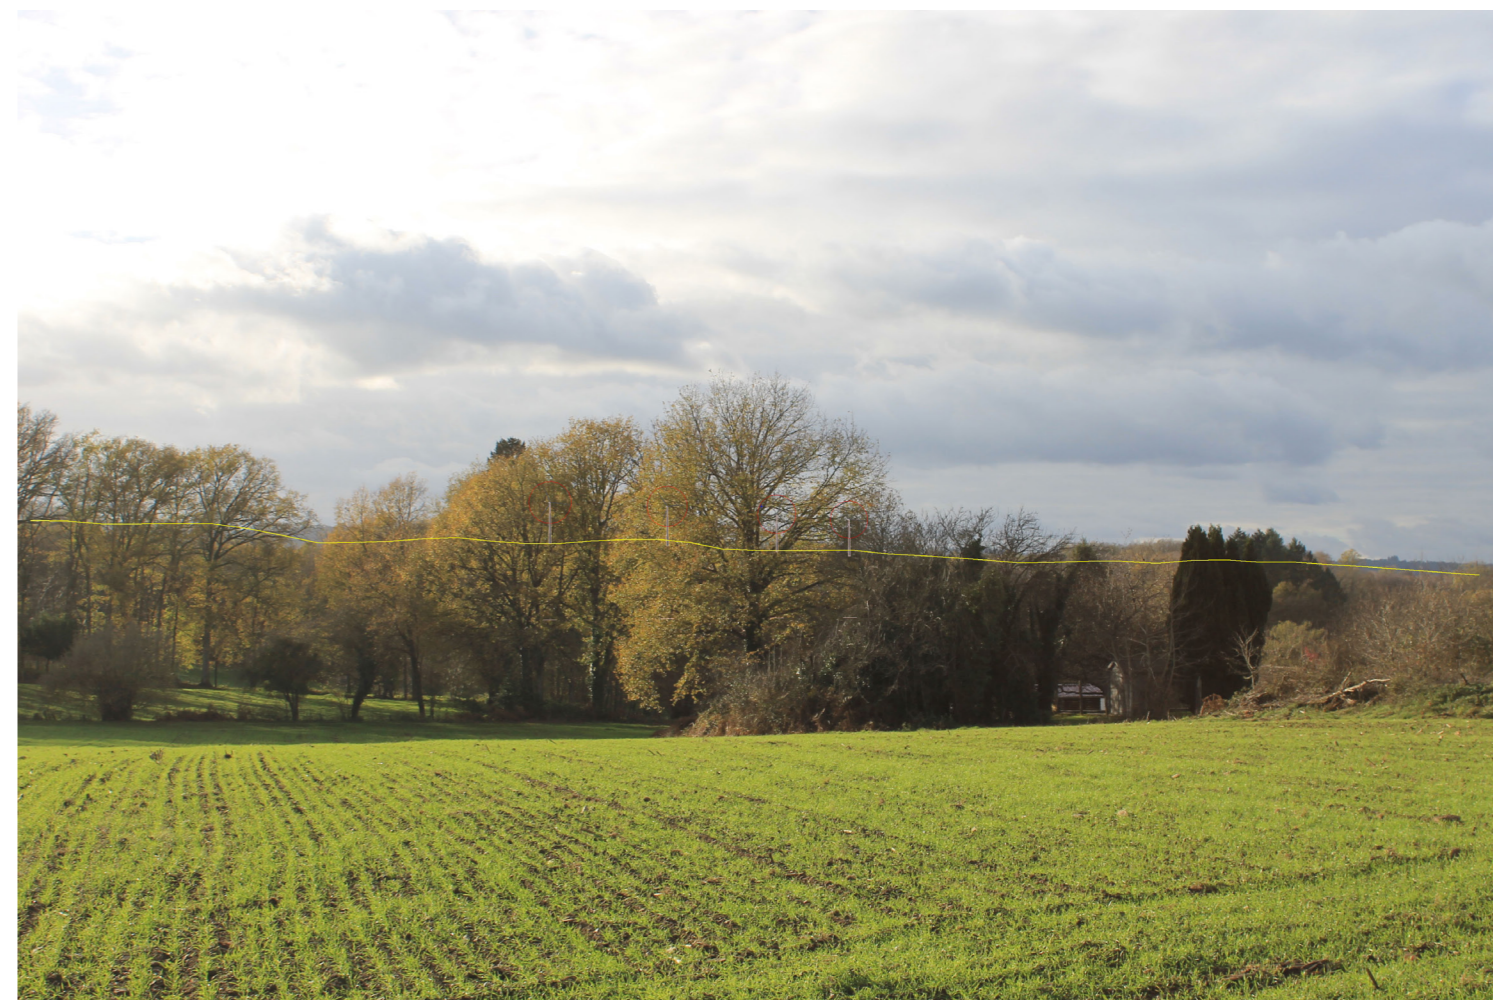
| Analyse | La présence de rideaux arborés denses, élevés et successifs empêche la perception des éoliennes depuis le Calvaire de Saint Michel malgré une position en surplomb. | | | | |

Vue à 45° de la situation actuelle

Vue à 45° avec figuration des éoliennes

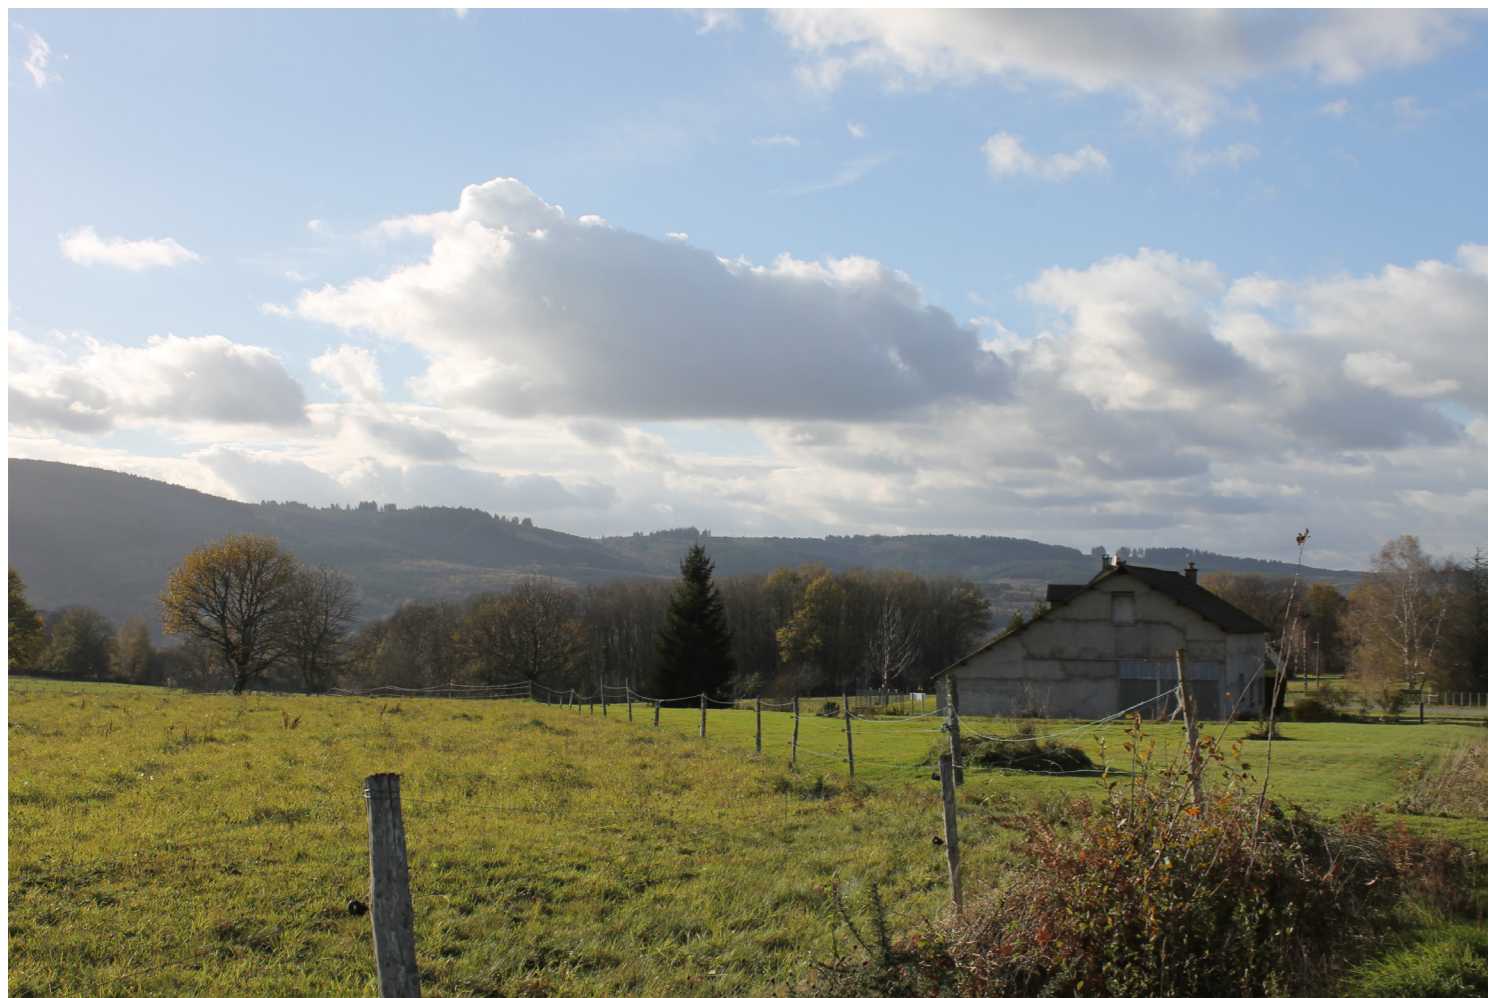
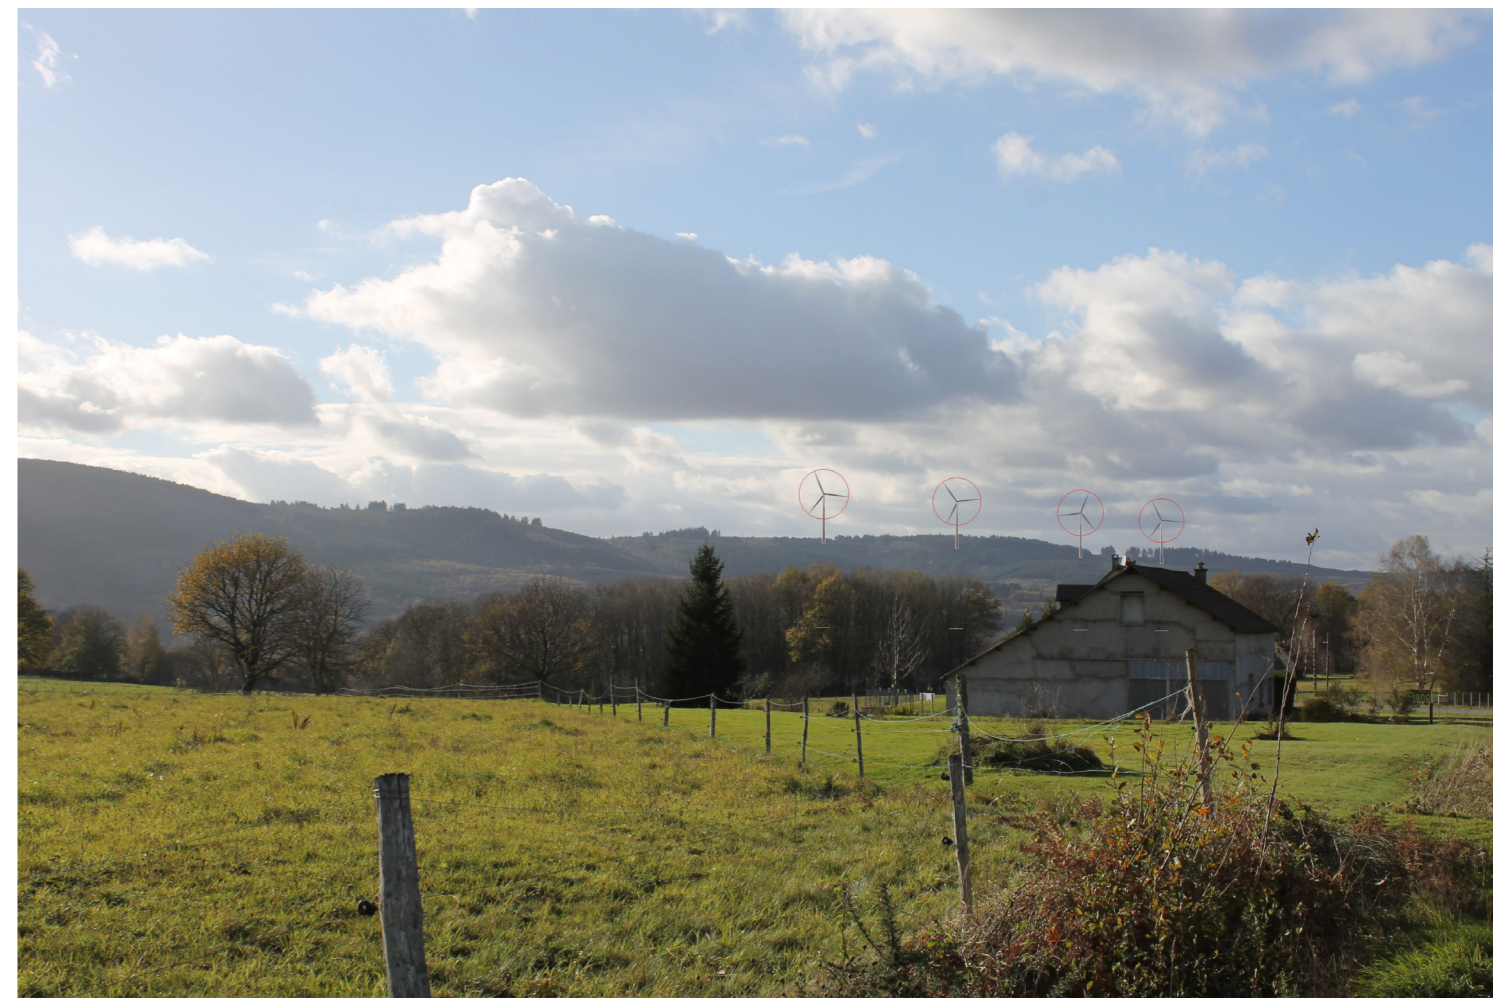
Photomontage 31. Depuis le lieu-dit de la Courcelle à Bersac-sur-Rivalier

| Analyse | Révélant les douces ondulations du coteau, ce photomontage positionne les éoliennes sous un angle particulier qui souligne la bonne insertion des machines. Etiré, quand la crête est rectiligne, et plus resserré, quand le relief imprime une descente en légère courbure, le parc interagit avec les différents codes qui animent le coteau. Contrairement à une ligne régulière parfaitement droite, la position légèrement curviligne des éoliennes et la synchronisation du rythme d'implantation aux inflexions du relief assoient la singularité de la séquence paysagère. L'impact est jugé non significatif. | | | | |

Vue à 45° de la situation actuelle

Vue à 45° avec figuration des éoliennes

| Analyse | <p>Dans le même esprit que ce qui prévaut pour le photomontage 31, l'implantation des éoliennes se joue des effets du relief. Ici, la singularité de la topographie s'exprime sous la forme de marches d'escalier qui amènent l'altitude du coteau à décroître vers le Nord. Positionnées sur la troisième marche, les éoliennes assoient cet effet, en inscrivant, notamment, leur moyeu sous une ligne imaginaire tracée vers la droite de l'image par la seconde marche à gauche des éoliennes (voir ci-dessous).</p> <p>Ainsi perçues, les machines semblent implantées sur une entité de relief dont la dimension est identique à l'étendue de l'alignement. Dès lors, en absence d'atteinte, l'impact est jugé non significatif.</p> | | | | |

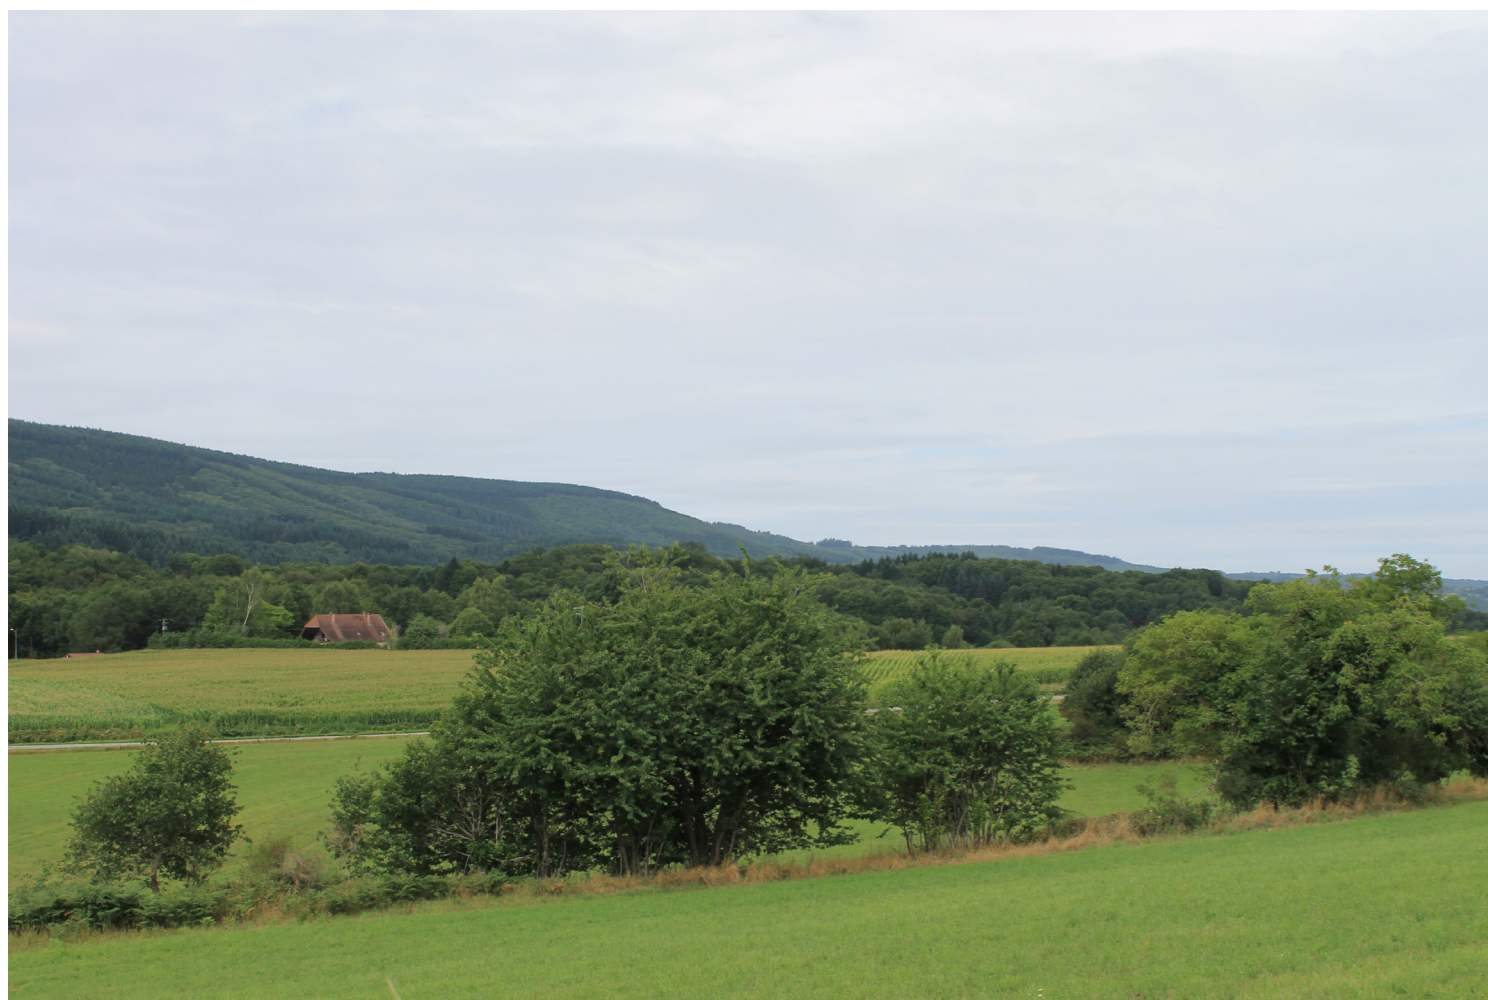
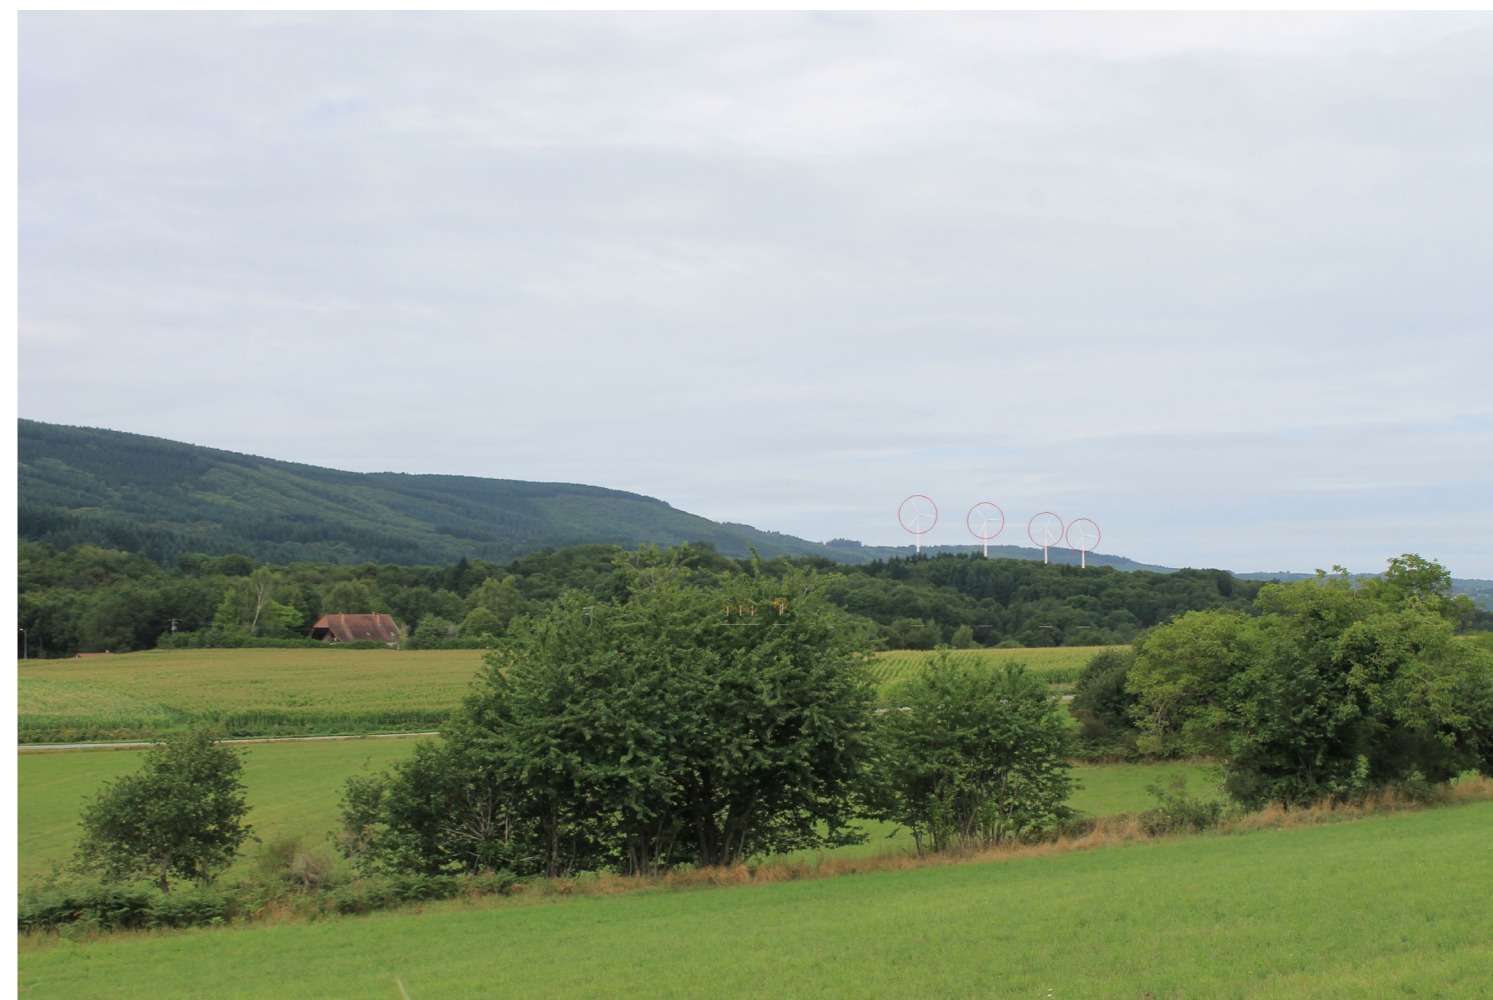
Photomontage 32. Depuis l'aire de pique-nique de Saint-Sulpice-Laurière

Vue à 45° de la situation actuelle

Vue à 45° avec figuration des éoliennes

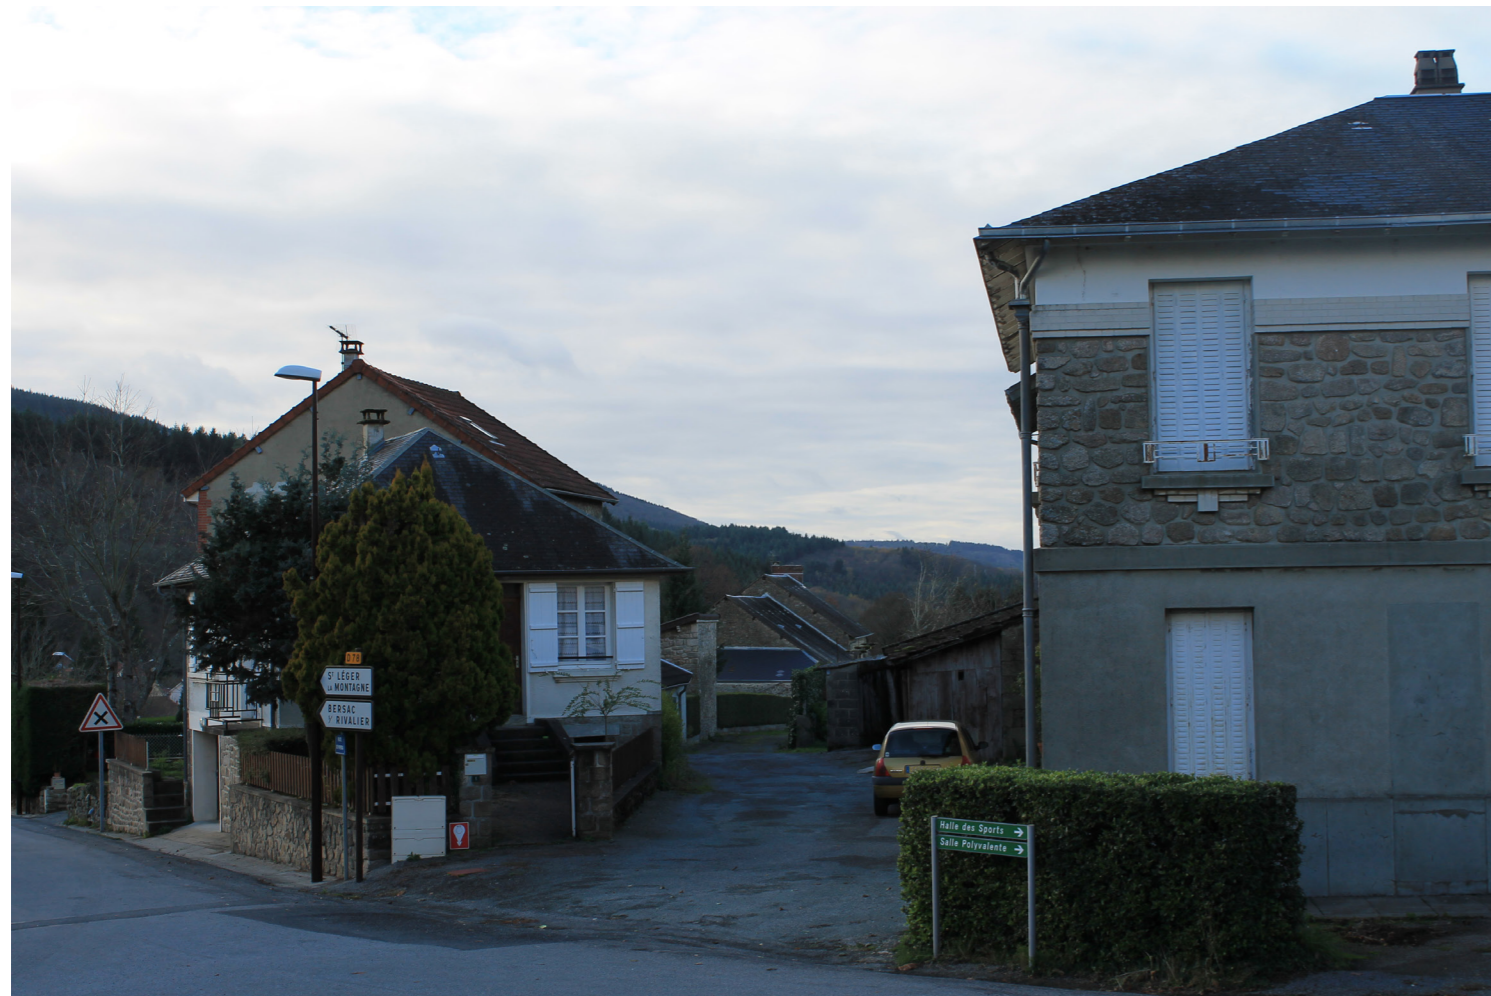
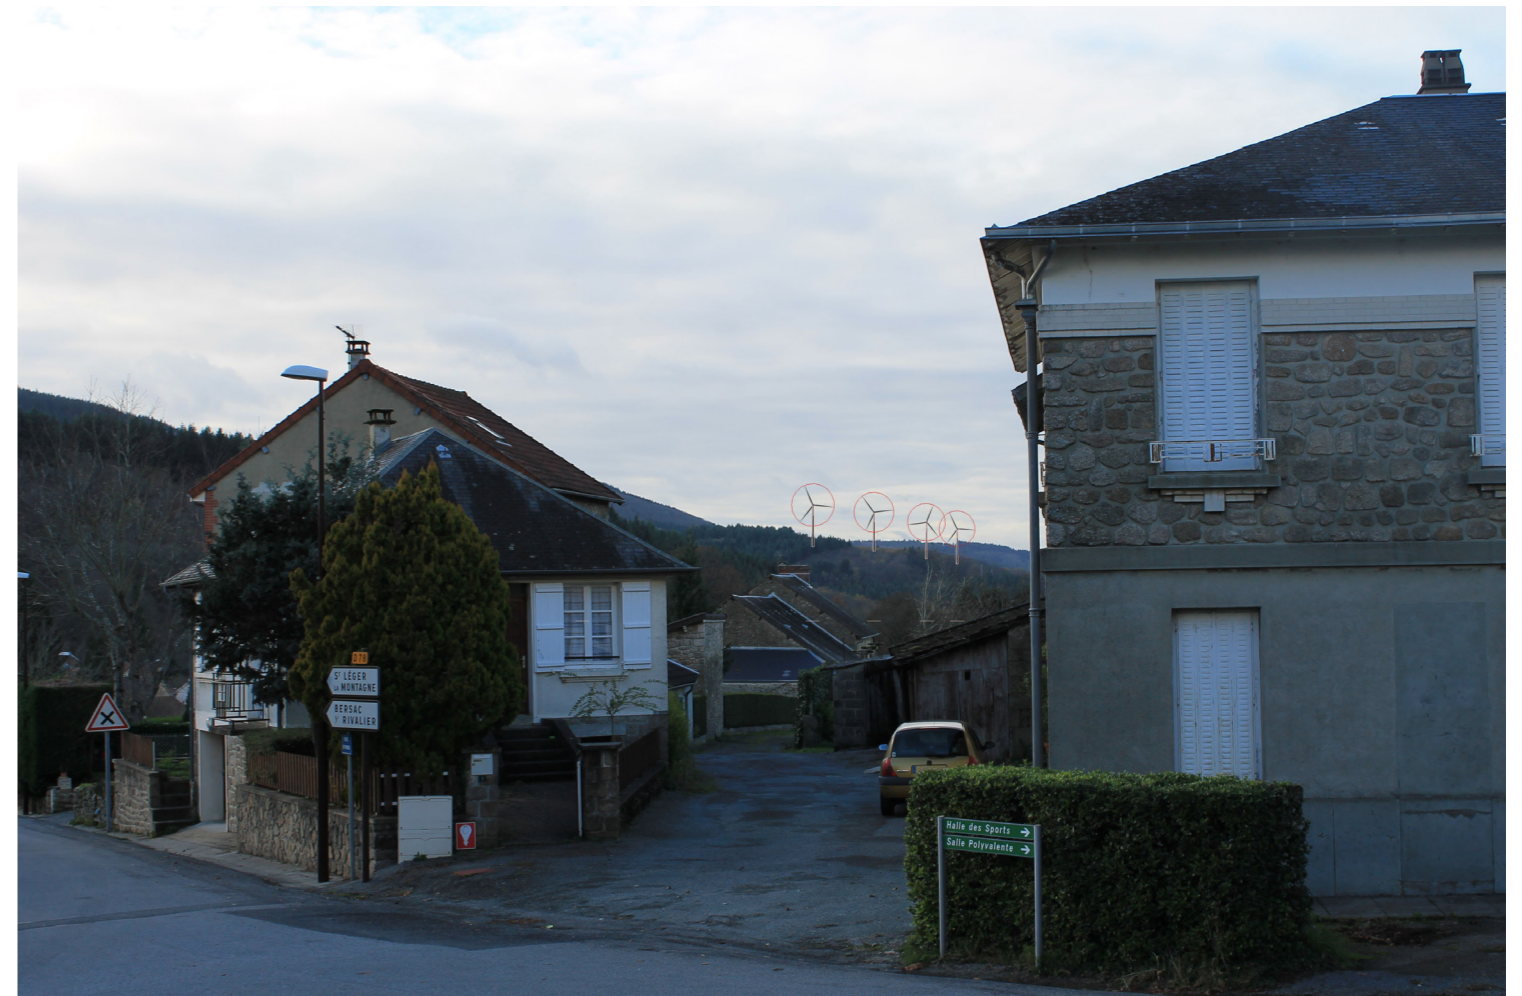
Photomontage 33. Depuis les abords de l'Eglise de Saint-Sulpice-Laurière

| Analyse | <p>Réédite de l'intérieur du village du photomontage précédent, cette vue permet d'apprécier le niveau de surplomb imposé par les machines, indépendamment de la question du jeu d'insertion des éoliennes avec la ligne de crête.</p> <p>La présence de bâtiments en premier plan permet d'apprécier leur référentiel d'échelle qui limite la perceptibilité des éoliennes aux seules trouées pratiquées par les rues dans le continuum bâti.</p> <p>Malgré la perception en contre-plongée et la proximité du parc, les éoliennes ne transcendent pas les échelles et restent clairement en arrière-plan. Malgré les quelques incursions possibles au gré des rues, elles ne s'immiscent pas dans l'intimité du village.</p> <p>Partant de ce principe, il n'est pas considéré d'impact porté au paysage, l'impact est jugé non significatif.</p> | | | | |

Vue à 45° de la situation actuelle

Vue à 45° avec figuration des éoliennes

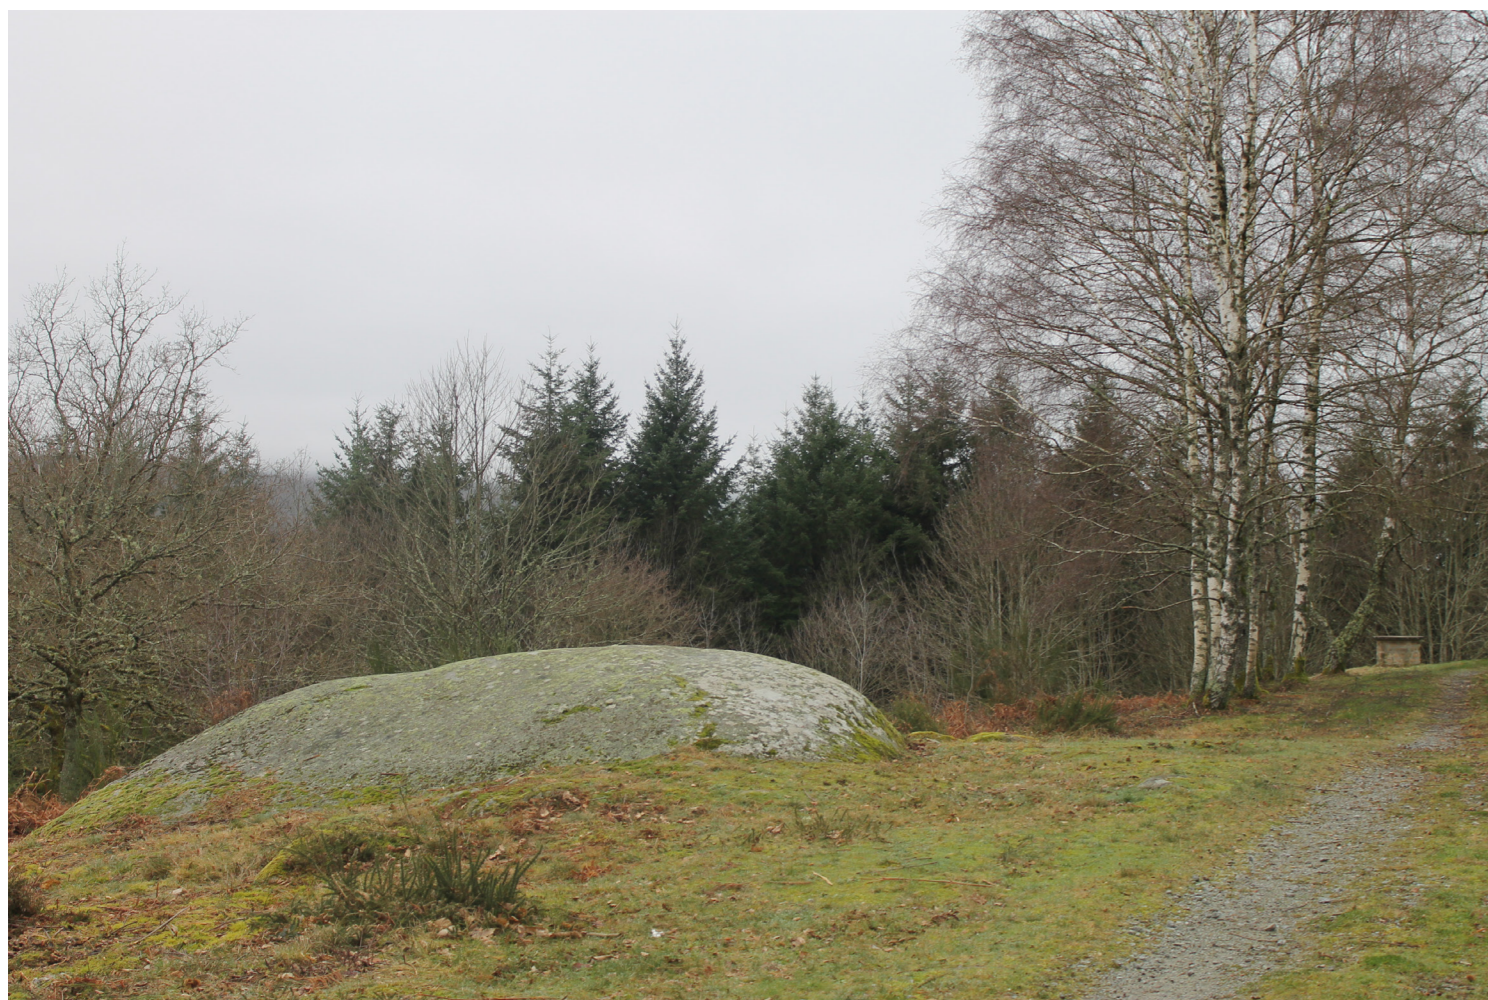
Vue à 45° de la situation actuelle

| Analyse | La hauteur de la végétation empêche toute perception du projet, aussi bien depuis l'élément de patrimoine que depuis ses abords immédiats. | | | | |
